钢护筒下沉法在排水管道修复工程中的应用

王梦杰

上海市城市建设设计研究总院(集团)有限公司

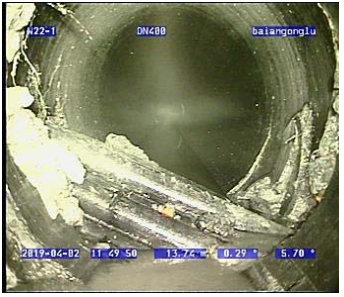
图1 CCTV照片及缺陷评级

根据CCTV结果报告书,其中位于百安公路、昌吉路交叉处以南约35米处的一段现状DN300地区污水干管内被不明牵引管穿越破坏。损坏污水管道埋深约5.5m,牵引管从现状污水管道底部穿越,占污水管道过水断面约20%的面积,按照《上海市公共排水管道CCTV和声纳检测评估技术规程》该缺陷点定性为管线入侵(QR)3级,评价等级为严重,RI指数>7.0,具体详见图1所示。该拖拉管造成了污水管道过水断面减小,影响到了城市污水安全运行。破损点处渗水严重及泥沙流失,会引起道路路面沉降甚至路面塌陷,急需对破损处进行修复处理。后经调查,该管线为不明管线,无权属单位,经多方调查及征询该段拖拉管可做废弃处理。

管段编号	W22-W1#
图号	23
检测方向	由东向西
缺陷名称	QR
缺陷等级	三级
距离	14m
管道口径	DN300
描述	管道14m处管道破坏侵入

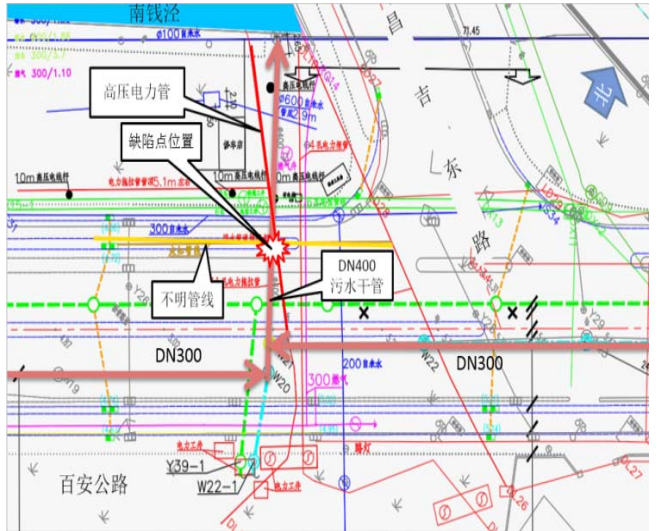
图2 现状管线平面图

由于该段污水管道损坏部位东侧约5m位置有1根斜穿污水管道的110KV高压电力管,且北侧为现状南钱泾,具体详见图2所示。建议采用割断管内穿越管线后非开挖修复的方式。由于损坏点位于污水两座检查井中间,

距离最近的污水检查井为16.0m,施工单位尝试在DN300的管道空间内将穿越管切断,但由于该段管道为强度较高的PE材质拖拉管线,且距检查井较远,施工单位在狭小的空间内无法将其割断,所以非开挖修复的维修方案无法实施。针对损坏点只能进行开挖修复或者另外找管位重新敷设污水干管。由于现场有1根110KV高压电力管斜穿现状污水管道,常规的开挖修复难度大,施工风险高。而若要找管位重新敷设污水干管,根据测量及管线物探资料,考虑到地下管线及构筑物分布情况,新翻排污水管道需要向西侧绕行约40m左右进行排管,涉及到大量的管道翻挖工程量,影响面大且部分管线侵入到小区地块内,绕行排管方案也难以实施。
